**ANALISIS KERUSAKAN JALAN PADA RUAS JALAN DI STA
0+000 S/D 2+500 LENGKONG – CIJAKSA DENGAN
MENGGUNAKAN METODE PCI**

SKRIPSI

**PROGRAM STUDI TEKNIK SIPIL
FAKULTAS TEKNIK, KOMPUTER DAN DESAIN
UNIVERSITAS NUSA PUTRA
SUKABUMI
AGUSTUS 2025**

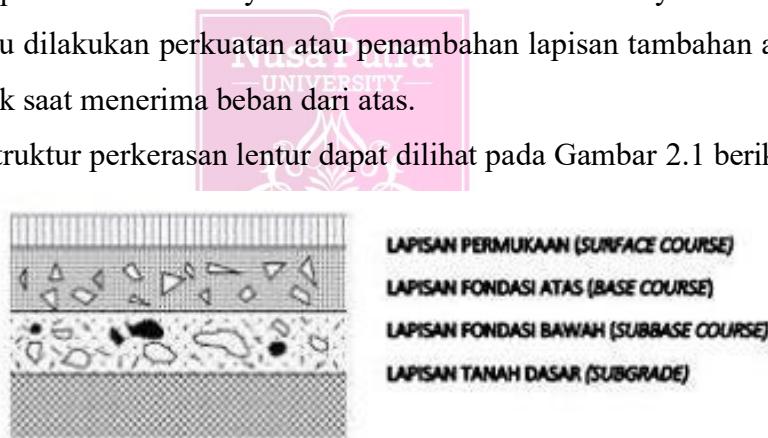
Gambar 2. 1 Komponen struktur perkerasan lentur

Komponen struktur perkerasan lentur dapat dilihat pada Gambar 2.1 berikut:

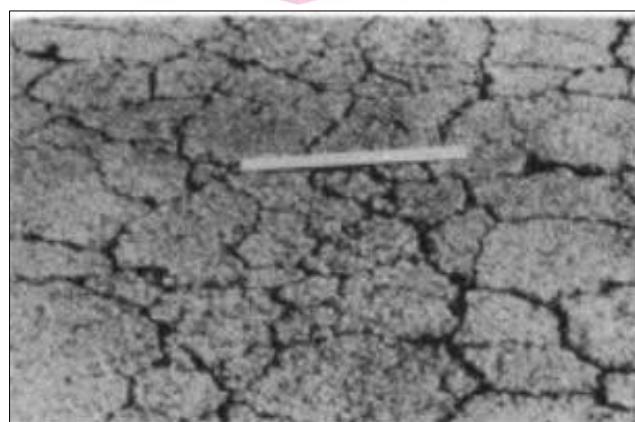
Gambar 2. 2 Retak Kulit Buaya (*Alligator Cracking*)

Retak buaya merupakan retak yang membentuk sebuah jaringan menyerupai kulit buaya, dengan lebar celah lebih besar atau sama dengan 3 mm. Retak ini biasanya disebabkan oleh kelelahan akibat beban lalu lintas yang berulang-ulang. Adapun penyebab dari retak rulit buaya (*alligator cracking*) seperti : Bahan perkerasan atau kualitas material yang kurang baik, pelapukan pada aspal, penggunaan aspal yang kurang, tingginya air tanah pada badan perkerasan jalan, serta lapis pondasi bawah yang kurang stabil. Adapun tingkat kerusakan berdasarkan indentifikasi pada retak kulit buaya (*alligator cracking*) dapat dilihat pada Table 2.5 berikut:

Level	Identifikasi Kerusakan
L	Retak yang masih membentuk garis halus memanjang sejajar satu dengan yang lain, dengan atau tanpa berhubungan satu sama lain. Retakan tidak mengalami gompal
M	Pada retakan terjadi gompal ringan yang terdapat pada retak buaya ringan yang terus berkembang kedalam jaringan atau pola retakan.
H	Pecahan-pecahan dapat diketahui dengan mudah, akibat jaringan dan pola retak telah berlanjut, dan terjadi gompal di sekitar pinggir. Beberapa pecahan mengalami rocking akibat lalu lintas.

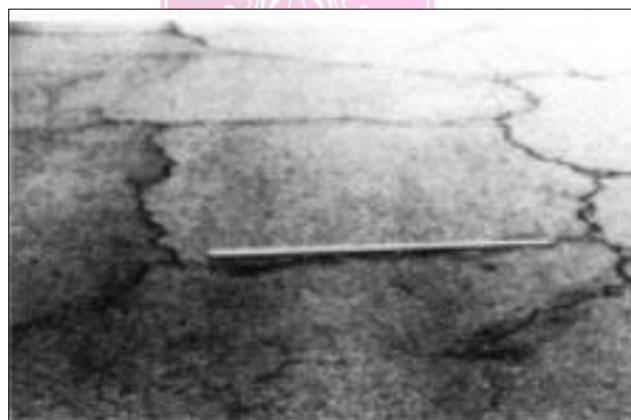
Gambar 2. 4 Retak Kotak-kotak (*Block Cracking*)

yang menggambarkan pola retakan perkerasan di bagian bawahnya. Ukuran blok umumnya lebih dari $200 \text{ mm} \times 200 \text{ mm}$. Adapun penyebab dari retak kotak-kotak (*block cracking*) yaitu: perambatan retak susut yang terjadi pada lapisan perkerasan di bagian bawahnya, retak pada lapis perkerasan yang sudah lama tidak diperbaiki secara benar sebelum pekerjaan lapisan tambahan (*overlay*) dilakukan, perbedaan penurunan dari timbunan atau pemotongan badan jalan dengan struktur perkerasan, adanya perubahan volume pada lapis pondasi dan tanah dasar., serta adanya akar-akar pohon atau utilitas lain di bagian bawah lapis perkerasan. Adapun tingkat kerusakan berdasarkan indentifikasi pada retak kotak-kotak (*block cracking*) dapat dilihat pada Table 2.7 berikut.

Level	Identifikasi Kerusakan
L	Terlihat retakan seperti rambut yang membentuk kotak-kotak besar
M	Adanya pengembangan yang lebih lanjut dari retak rambut
H	Retakan sudah membentuk bagian-bagian kotak dengan celah besar

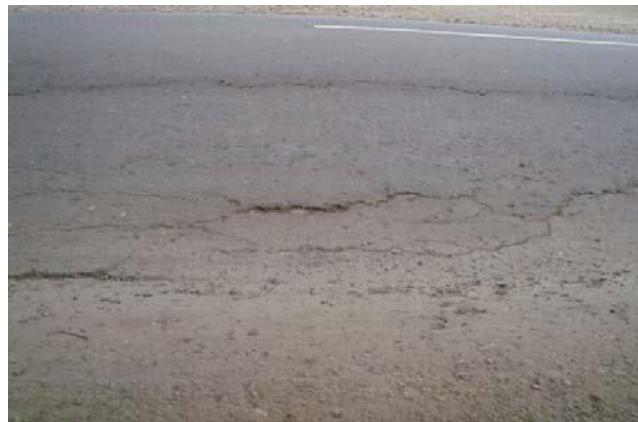
Gambar 2. 5 Cekungan (*Bumb and Sags*)

Level	Identifikasi Kerusakan
L	Terlihat cekungan dengan lembah yang kecil.
M	Cekungan dengan lembah kecil yang disertai dengan retakan.
H	Adanya cekungan dengan lembah yang agak dalam yang disertai dengan retakan dan celah yang agak lebar

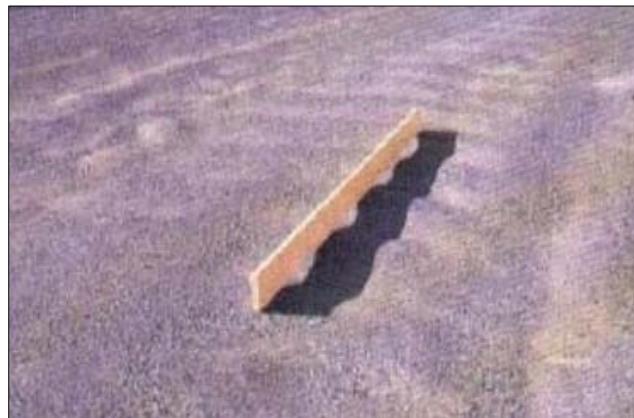
Gambar 2. 6 Keriting (*Corrugation*)

Level	Identifikasi Kerusakan
L	Terlihat adanya lembah dan bukit gelombang yang kecil.
M	Gelombang dengan lembah gelombang yang agak mendalam
H	Cekungan dengan lembah yang agak dalam disertai dengan retakan dan celah yang agak lebar pula.

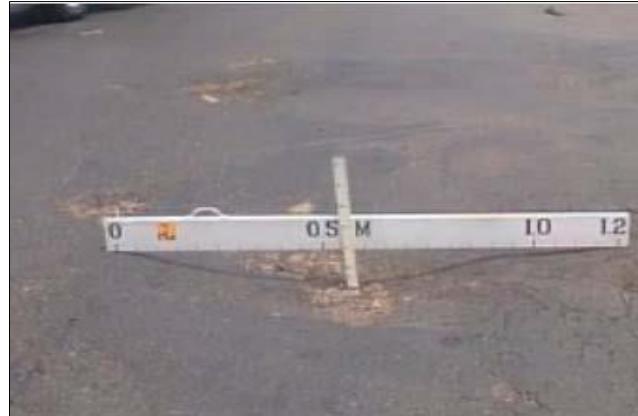
Gambar 2. 7 Amblas (Depression)

Level	Identifikasi Kerusakan
L	Kedalaman maksimum ambles $\frac{1}{2}$ - 1 in. (13 – 25 mm)
M	Kedalaman maksimum ambles 1 – 2 in. (25 – 51mm)
H	Kedalaman ambles > 2 in. (51 mm)

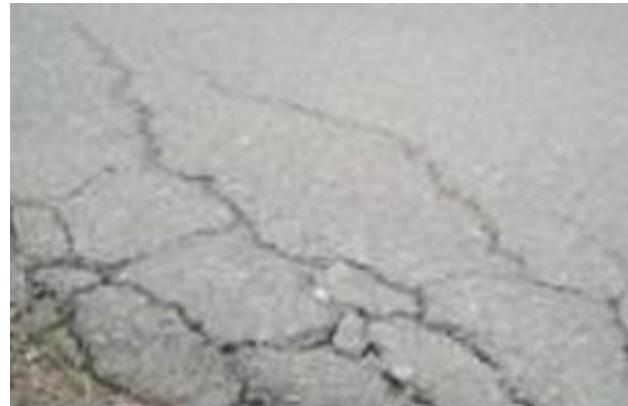
Gambar 2. 8 Retak Samping Jalan (Edge Cracking)

Retak pinggir merupakan retak yang terjadi sejajar dengan jalur jalan dan juga umumnya berukuran 1 sampai 2 kaki (0,3 – 0,6 m) dari pinggir perkerasan. Hal tersebut biasa disebabkan oleh beban lalu lintas atau cuaca yang memperlemah pondasi atas atapun pondasi bawah yang dekat dengan pinggir perkerasan. Retak pinggir perkerasan juga disebabkan oleh tingkat kualitas tanah yang lunak dan terkadang pondasi bergeser. Penyebab dari retak pinggir (*edge cracking*) juga dapat disebabkan oleh kurangnya dukungan dari bahu jalan, system drainase yang kurang baik, bahu jalan turun terhadap permukaan perkerasan, serta konsentrasi lalu lintas berat di dekat pinggir perkerasan. Tingkat kerusakan berdasarkan indentifikasi retak pinggir (*edge cracking*) dapat dilihat pada Table 2.11.

Level	Identifikasi Kerusakan
L	Terlihat ada retak sedikit sampai dengan sedang tanpa disertai dengan terjadinya pecahan atau butiran lepas.
M	Retakan ini terlihat sedang yang ditandai dengan adanya beberapa pecahan dan butiran yang lepas lepas.
H	Ditandai dengan adanya pecahan yang banyak atapun butiran lepas di sepanjang tepi perkerasan.

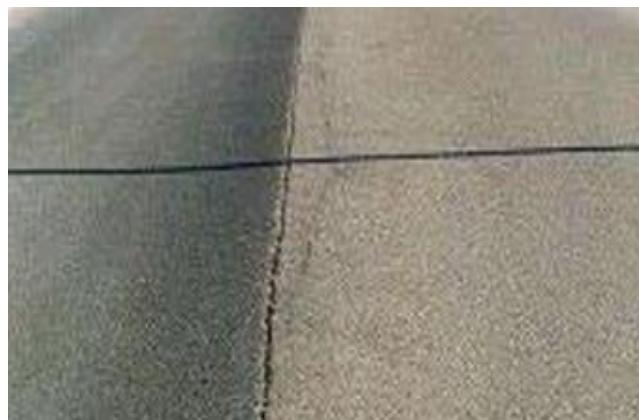
Gambar 2. 9 Retak Sambung (Joint Reflection Cracking)

Level	Identifikasi Kerusakan
	<ul style="list-style-type: none"> - Sembarang retak terisi atau tak terisi dikelilingi oleh retak acak, kerusakan sedang atau tinggi. - Retak tak terisi lebih dari 3 in. (76 mm). - Retak sembarang lebar, dengan beberapa inci di sekitar retakan, pecah (retak berat menjadi pecahan)

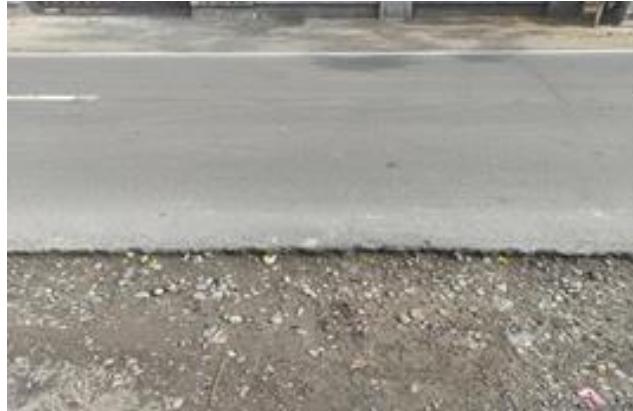
Gambar 2. 10 Penurunan Bahu Jalan (Lane/Shoulder Drop Off)

Level	Identifikasi Kerusakan
L	Perbedaan elevasi antara pinggir perkerasan dan bahu jalan 1 – 2 in. (25 – 51 mm)
M	Perbedaan elevasi > 2 – 4 in. (51 – 102 mm).
H	Perbedaan elevasi > 4 in. (102 mm).

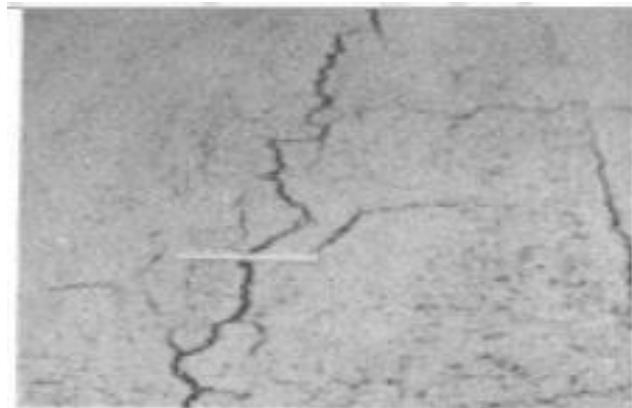
Gambar 2. 11 Retak Memanjang/Melintang

Level	Identifikasi Kerusakan
	<ul style="list-style-type: none"> - Sembarang retak terisi atau tak terisi dikelilingi oleh retak acak, kerusakan sedang sampai tinggi. - Retak tak terisi > 3 in. (76 mm). - Retak sembarang lebar, dengan beberapa inci di sekitar retakan, pecah.

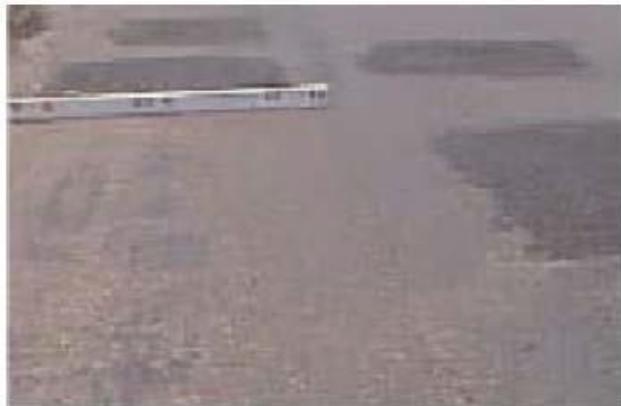
Gambar 2. 12 Tambalan (Patching end Utiliti Cut Patching)

Level	Identifikasi Kerusakan
L	Tambalan dalam kondisi baik dan memuaskan. Kenyamanan kendaraan dinilai tergangu sedikit atau lebih baik.
M	Tambalan sedikit rusak dan atau kenyamanan kendaraan agak terganggu.
H	Tambalan sangat rusak dan/atau kenyamanan kendaraan sangat terganggu.

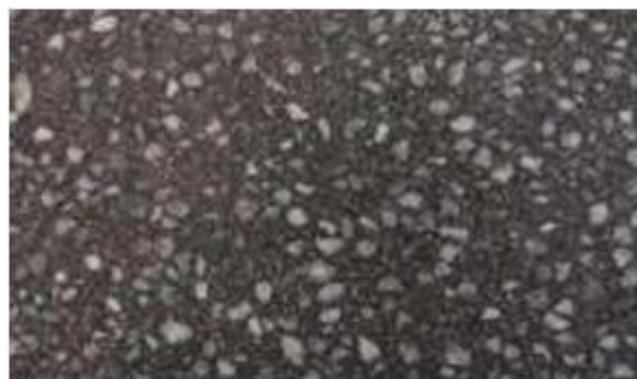
Gambar 2. 13 Pengausan Agregat (*Polised Agregat*)

Level	Identifikasi Kerusakan
L	Pada agregat masih memiliki kekuatan.
M	Pada agregat memiliki sedikit kekuatan.
H	Pada anggegat mengalami pengausan tanpa memiliki kekuatan.

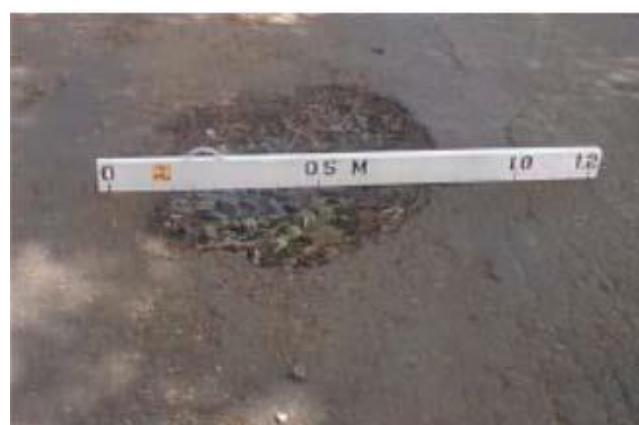
Gambar 2. 14 Lubang (*Pothole*)

L : Belum perlu diperbaiki; penambalan parsial atau diseluruh kedalaman
 M : Penambalan parsial atau diseluruh kedalaman
 H : Penambalan diseluruh kedalaman

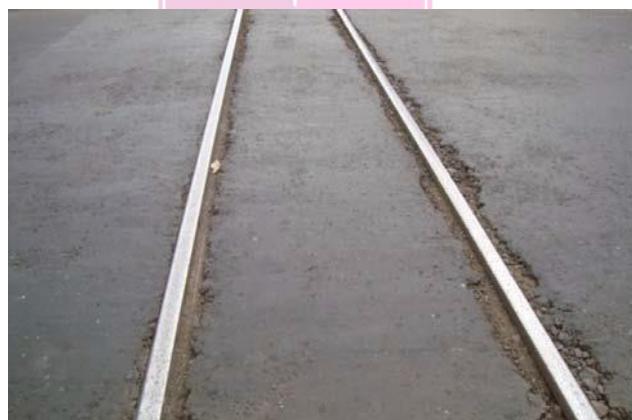
Gambar 2. 15 Rusak Perpotongan Rel (*Railroad Crossing*)

Level	Identifikasi Kerusakan
L	Kedalaman 0,25 inch – 0,5 inch (6 mm – 13 mm).
M	Kedalaman 0,5 inch – 1 inch (13 mm – 25 mm).
H	Kedalaman >1 inch (>25 mm).

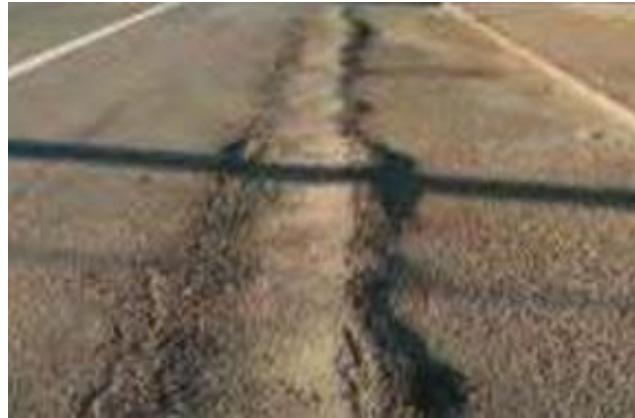
Gambar 2. 16 Alur (*Rutting*)

Level	Identifikasi Kerusakan
L	Memiliki kedalaman rata-rata $\frac{1}{4}$ - $\frac{1}{2}$ in. (6 – 13 mm)
M	Memiliki kedalaman rata-rata $\frac{1}{2}$ - 1 in. (13 – 25,5 mm)
H	Memiliki kedalaman rata-rata 1 in. (25,4 mm)

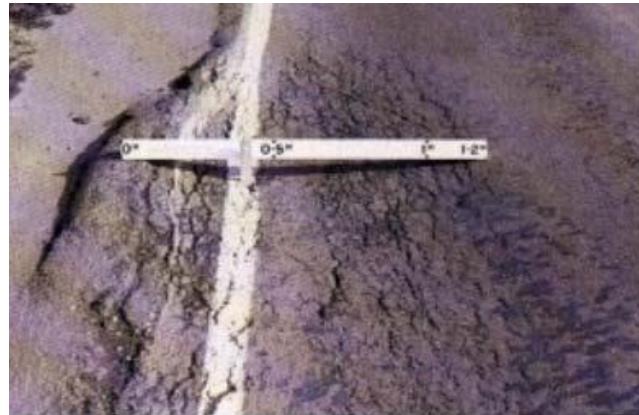
Gambar 2. 17 Sungkur (Shoving)

Level	Identifikasi Kerusakan
	kendaraan.
H	Kedalaman alur rata-rata 1 in. (25,4 mm)

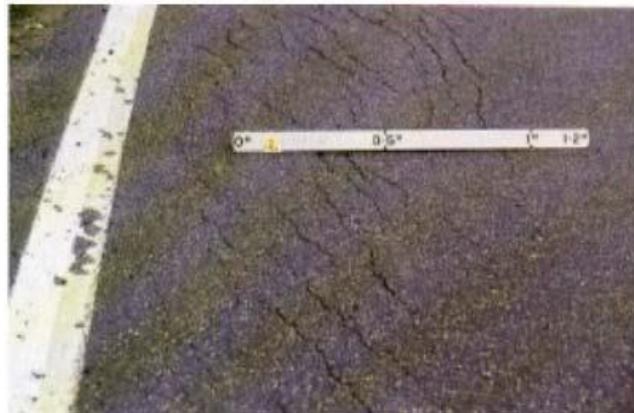
Gambar 2. 18 Retak Slip (Slippage Cracking)

Retak selip atau retak yang berbentuk bulan sabit atau setengah bulan yang disebabkan oleh lapisan perkerasan ter dorong atau meluncur merusak bentuk lapisan perkerasan. Kerusakan ini biasanya disebabkan oleh kekuatan dan pencampuran lapisan perkerasan yang rendah dan jelek. Penyebab kerusakannya adalah : lapisan perekat kurang merata, penggunaan lapis perekat kurang, penggunaan agregat halus terlalu banyak, lapis permukaan yang kurang padat. Tingkat kerusakan berdasarkan indentifikasi retak slip (*slippage cracking*) dapat dilihat pada Tabel 2.21.

Level	Identifikasi Kerusakan
	Area di sekitar retakan, pecah ke dalam pecahan-pecahan mudah terbongkar.

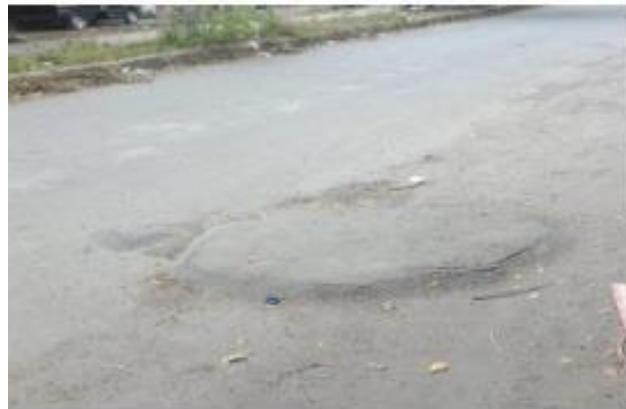
Gambar 2. 19 Mengembang Jembul (Swell)

Level	Identifikasi Kerusakan
M	Perkerasan mengembang dengan adanya gelombang yang kecil.
H	Perkerasan mengembang dengan adanya gelombang besar

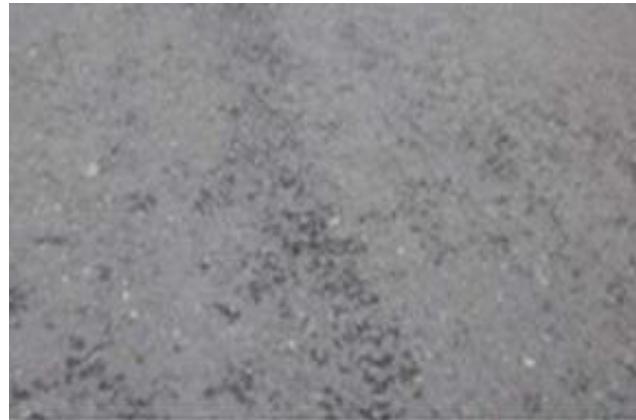
Gambar 2. 20 Pelepasan Butir (Weathering/Raveling)

Level	Identifikasi Kerusakan
M	Pelepasan agregat dengan butiran-butiran yang lepas
H	Pelepasan butiran dengan ditandai dengan agregat lepas dengan membentuk lubang-lubang kecil.

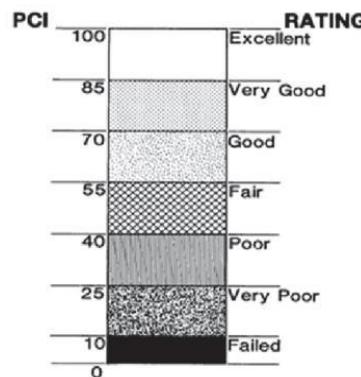
Gambar 2. 21 Diagram Rating PCI

Metode PCI (*Pavement Condition Index*) atau Indeks Kondisi Perkerasan adalah suatu metode yang digunakan untuk menilai kondisi permukaan perkerasan jalan secara visual. Metode ini dikembangkan oleh *U.S. Army Corps of Engineers* dan telah dibakukan dalam standar ASTM D6433-07. Metode PCI ini merupakan indeks numerik yang nilainya berkisar antara 0 sampai dengan 100, dimana jika nilai nya 0 menunjukan kondisi jalan yang sangat buruk/gagal total (*failed*), sedangkan apabila nilai nya 100 maka berarti menunjukan kondisi jalan yang sangat baik/sempurna (*excellent*) seperti dapat dilihat pada gambar 2.21 berikut:

Setelah diketahui nilai kondisi perkerasan berdasarkan hasil nilai PCI (*Pavement Condition Index*), jenis dan tingkat perbaikan perkerasan jalan dapat ditentukan. Nilai dengan kondisi antara 70-100 hanya memerlukan pemeliharaan rutin, sedangkan nilai di bawah 70 membutuhkan pelapisan ulang (*overlay*), dan nilai di bawah 40 memerlukan rehabilitasi atau rekonstruksi.

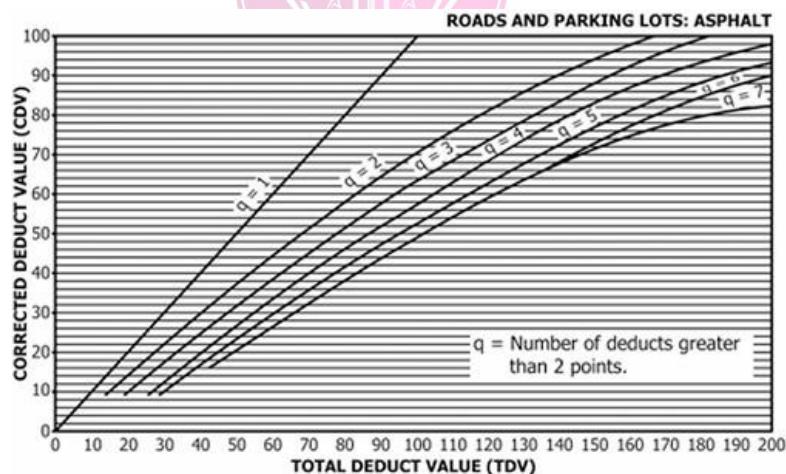
Gambar 2. 22 Grafik CDV dan TDV

Nilai Pengurangan Terkoreksi merupakan nilai yang diperoleh dari kurva hubungan antara nilai TDV dan nilai CDV dengan pemilihan lengkung kurva sesuai dengan jumlah nilai individual *Deduct Value* yang mempunyai nilai lebih besar dari 2 (dua). Dapat dilihat pada gambar 2.22 berikut.
